DIAGNOSTICO DE MATENIMIENTO
OP 1551 BOGOTA NORTE

INFORME DE DIAGNOSTICO DE MANTENIMIENTO
COCA COLA FEMSA BOGOTA NORTE

En el presente informe se evidencian las actividades de diagnóstico realizado a la estantería de la PLANTA de Coca Cola FEMSA BOGOTA NORTE.

La actividad se realizó el día 27 de enero de 2023

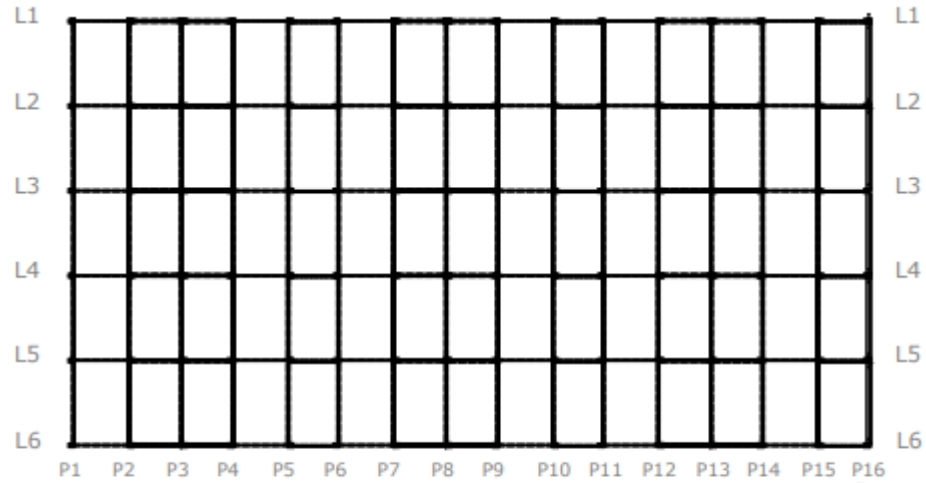
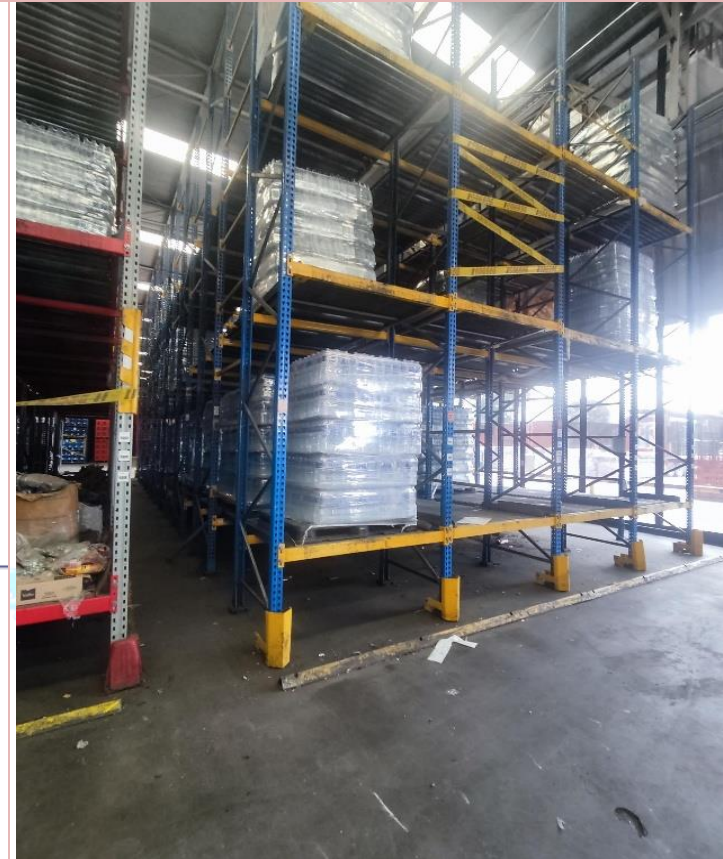
BLOQUE TIPO- MARCA	18 GONVARRI	% OPERACION %	CAUSAS DEL DETERIORO: GOLPE MONTACARGAS	TIPO DE RIESGO
POSICIONES	240			ROJO
POSICIONES INHABILITADAS	60

PALLET FLOW
GONVARRI
16 Posiciones profundidad
3 Posiciones altura
240 Posiciones total

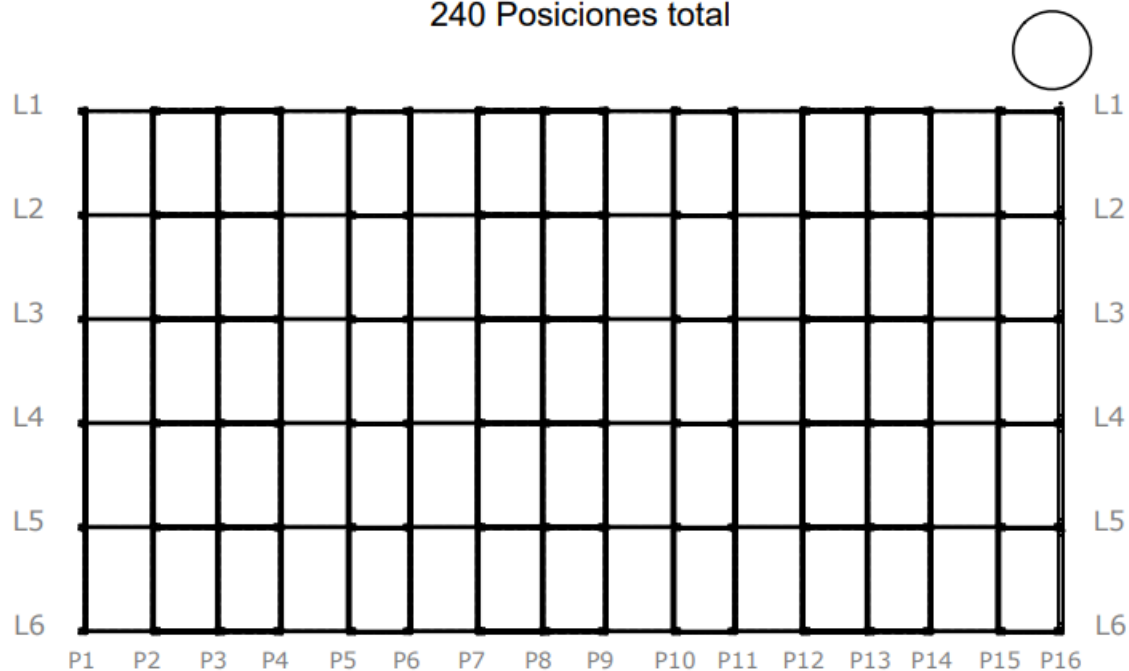
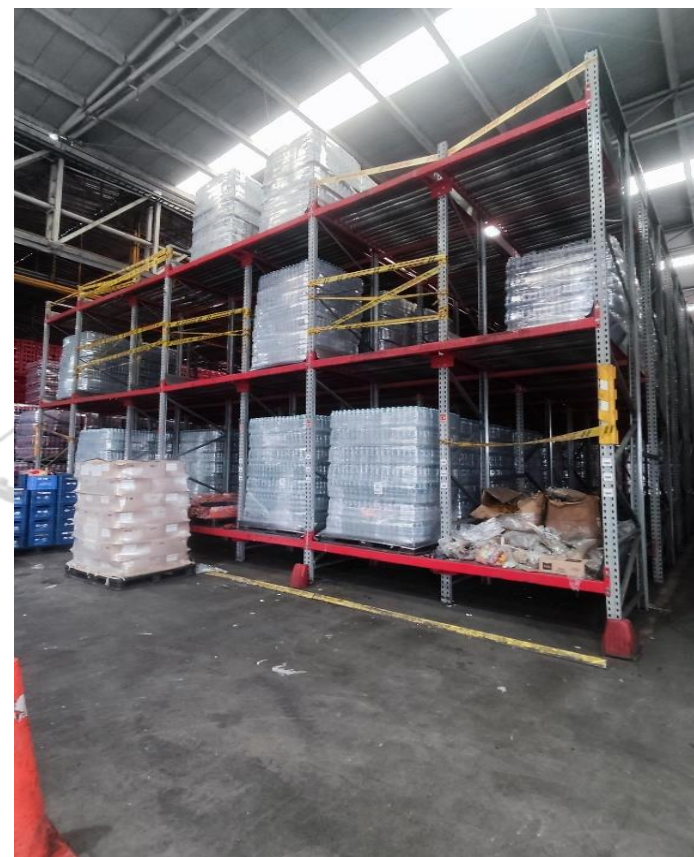
BLOQUE TIPO- MARCA	19 VERTOLINI	% OPERACION %	CAUSAS DEL DETERIORO: GOLPE MONTACARGAS	TIPO DE RIESGO ROJO
POSICIONES	240

POSICIONES INHABILITADAS **180**

PALLET FLOW BERTOLINI
16 Posiciones profundidad
3 Posiciones altura
240 Posiciones total

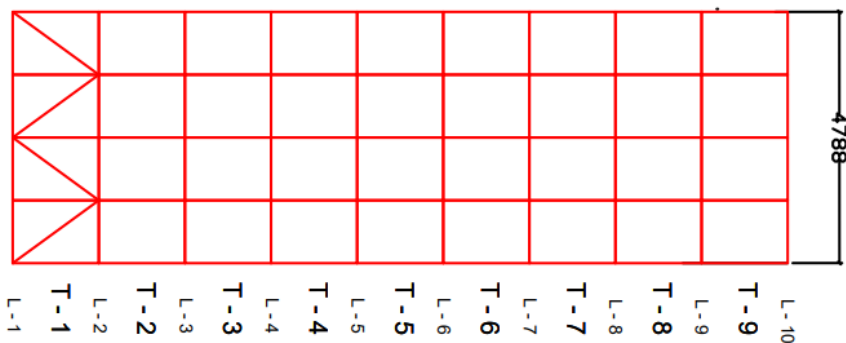
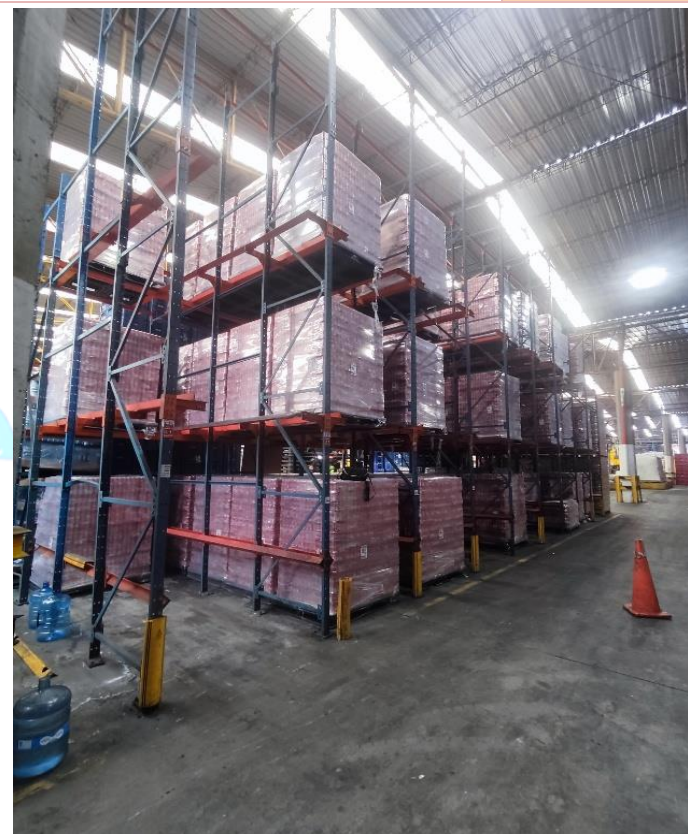
BLOQUE 2
DRIVE IN MEXROLL
108 POSICIONES

BLOQUE TIPO- MARCA	2 DRIVE IN MEXROLL	% OPERACION %	CAUSAS DEL DETERIORO: GOLPE MONTACARGAS	TIPO DE RIESGO
POSICIONES	108			AMARILLO
POSICIONES INHABILITADAS

IT	POSICION	CANT	DESCRIPCION	FOTO ANTES	CAUSA DEL DETERIORO	ESPECIFICACIONES	FECHA INTERVENCION
12	L 1 N1 POS - B-C	1	DISTANCIADOR	 	GOLPE MONTACARGAS	1090mm interno a externo	
13	L1 POS -E	1	RIOSTRA HORIZONTAL	 	GOLPE MONTACARGAS	Se Debe Instalar Topes De Piso Para Evitar Golpes Laterales a La Estructura De 4800mm	
14	L10 POS -A	1	PUNTAL	 	GOLPE MONTACARGAS	Sin anclaje y torcido

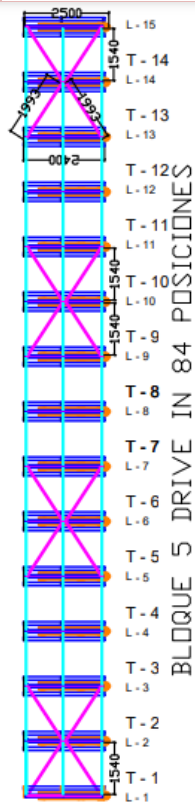
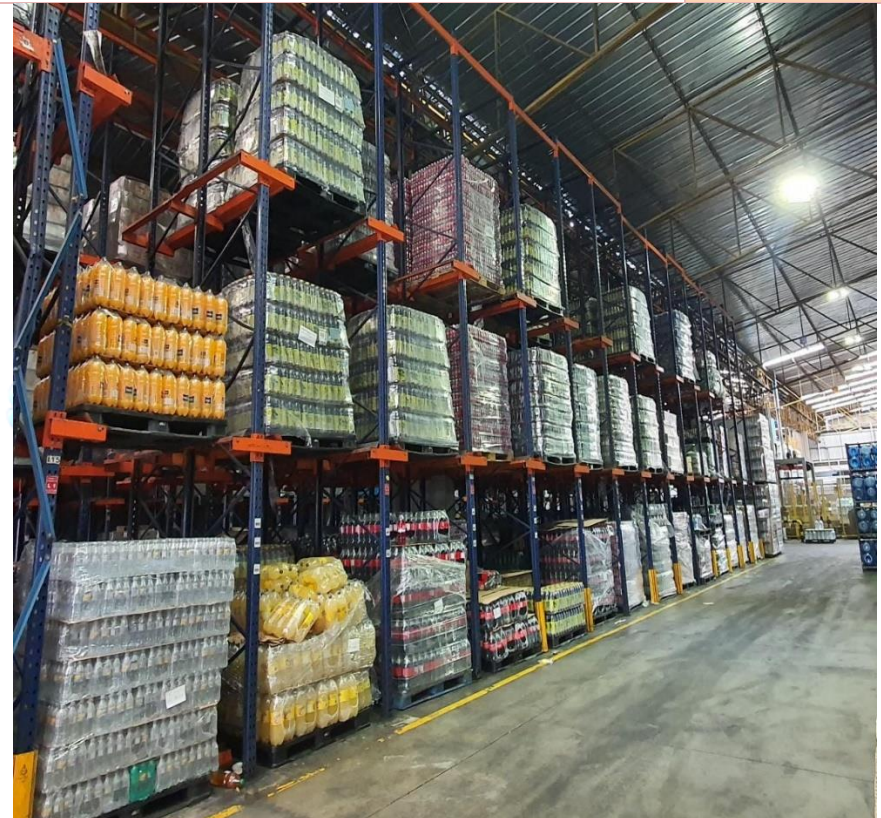
BLOQUE TIPO- MARCA	5 DRIVE IN STOR	% OPERACION %	CAUSAS DEL DETERIORO: GOLPE MONTACARGAS	TIPO DE RIESGO
POSICIONES				AMARILLO
POSICIONES INHABILITADAS

IT	POSICION	CANT	DESCRIPCION	FOTO ANTES	CAUSA DEL DETERIORO	ESPECIFICACIONES	FECHA INTERVENCION
21	C1 N3 POS-A	1	VIGA DE AMARRE	 	GOLPE MONTACARGAS		
22	L4 POS-A	1	PUNTAL	 	GOLPE MONTACARGAS		
23	L5 POS-A	1	PUNTAL	 	GOLPE MONTACARGAS

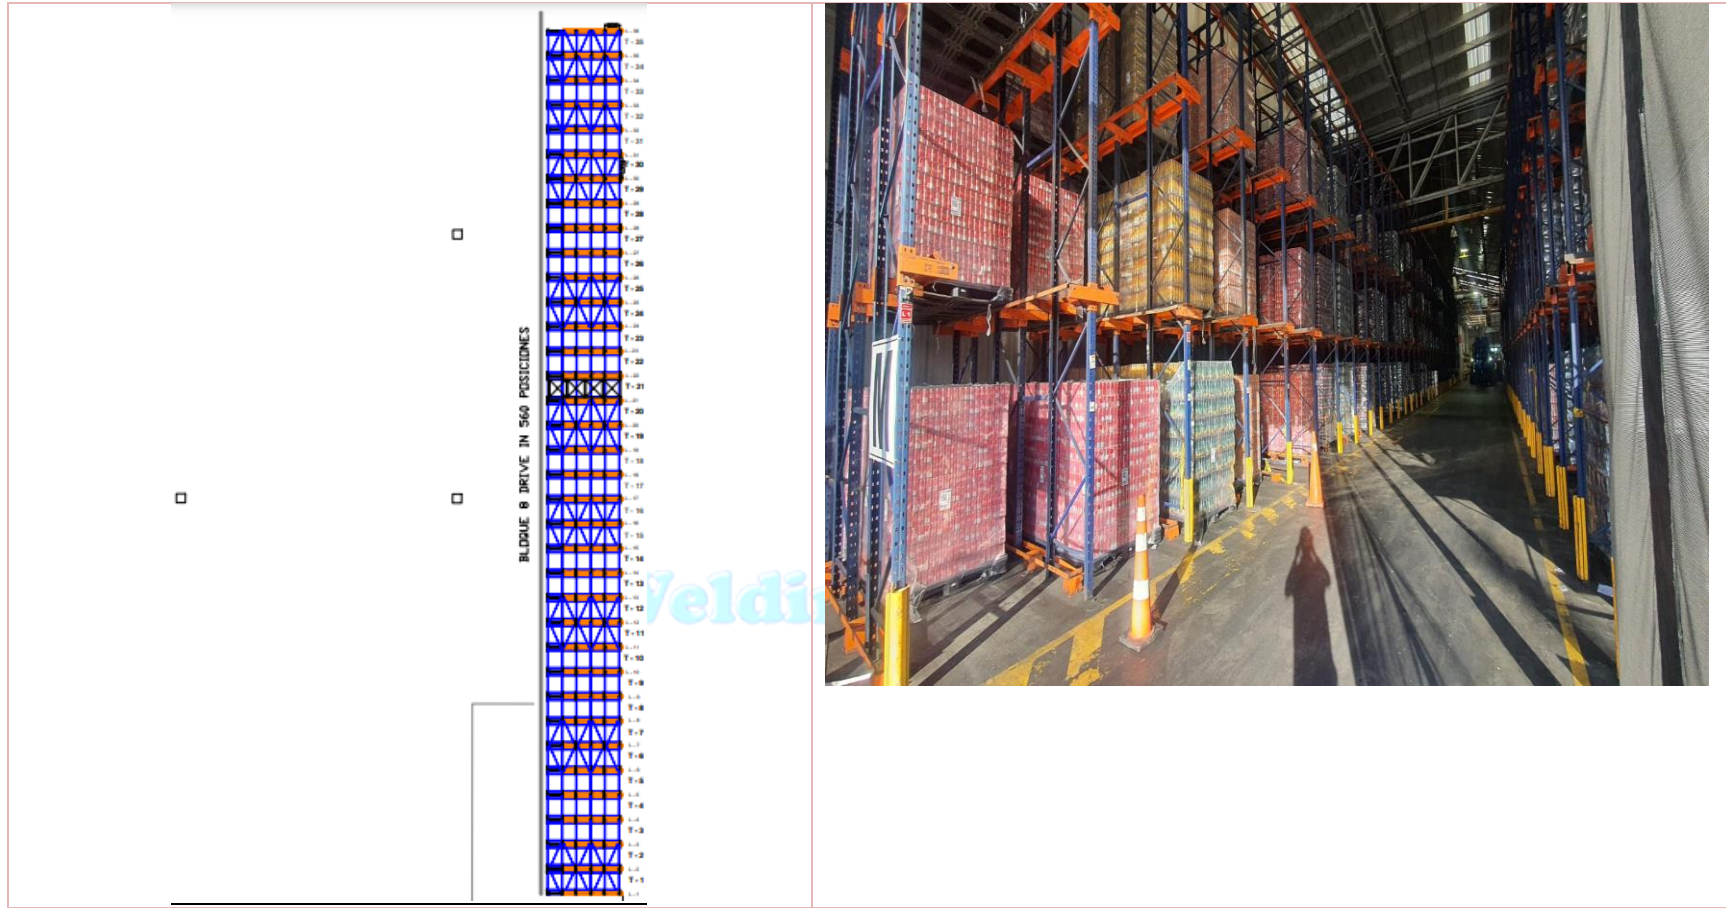
BLOQUE TIPO- MARCA	8 DRIVE IN STOR	% OPERACION %	CAUSAS DEL DETERIORO: GOLPE MONTACARGAS	TIPO DE RIESGO
POSICIONES				AMARILLO
POSICIONES INHABILITADAS

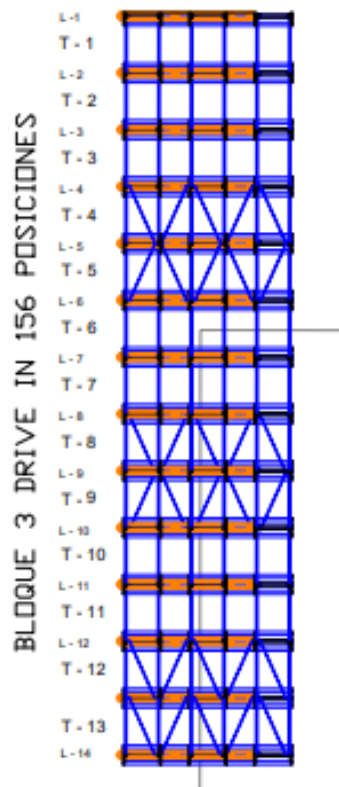
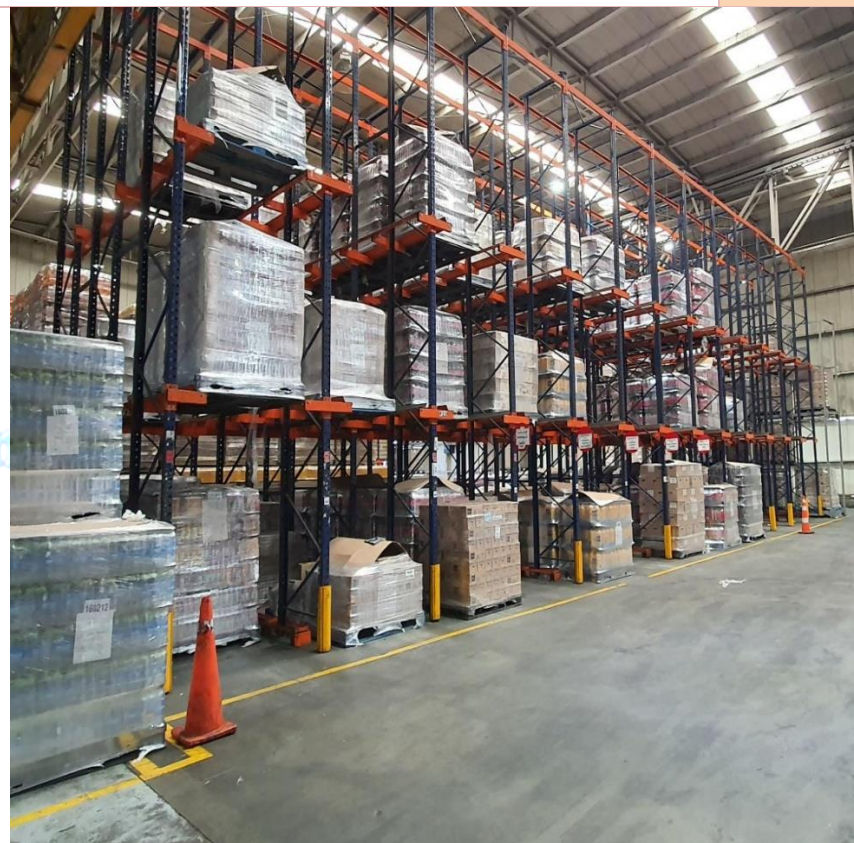
BLOQUE TIPO- MARCA	3 DRIVE IN STOR	% OPERACION %	CAUSAS DEL DETERIORO: GOLPE MONTACARGAS	TIPO DE RIESGO
POSICIONES	52			AMARILLO
POSICIONES INHABILITADAS

IT	POSICION	CANT	DESCRIPCION	FOTO ANTES	CAUSA DEL DETERIORO	ESPEIFICACIONES	FECHA INTERVENCION
59	L1 POS-B	1	PUNTAL	 	GOLPE MONTACARGAS		
60	LINEAS 1-3-6-7-8-11-12-13-14	11	OMEGAS	 	GOLPE MONTACARGAS		
61	L 1 A LA 14	4	RIEL OMEGA	 	GOLPE MONTACARGAS	3770 MM

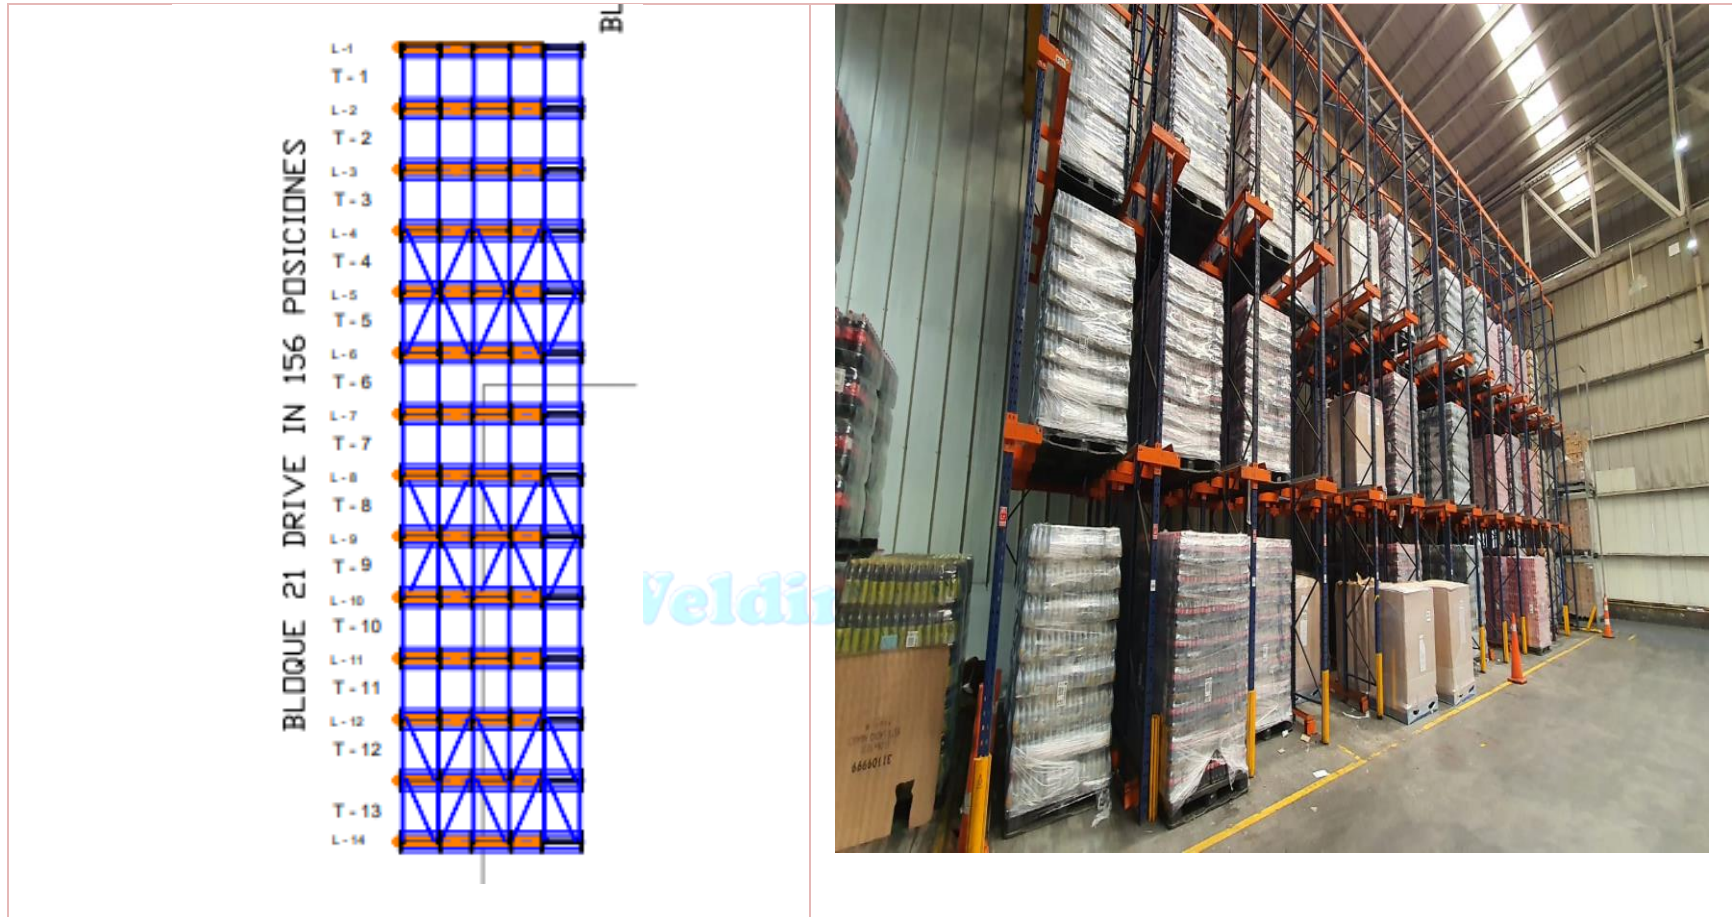
BLOQUE TIPO- MARCA	21 DRIVE IN STOR	% OPERACION %	CAUSAS DEL DETERIORO: GOLPE MONTACARGAS	TIPO DE RIESGO
POSICIONES				AMARILLO
POSICIONES INHABILITADAS

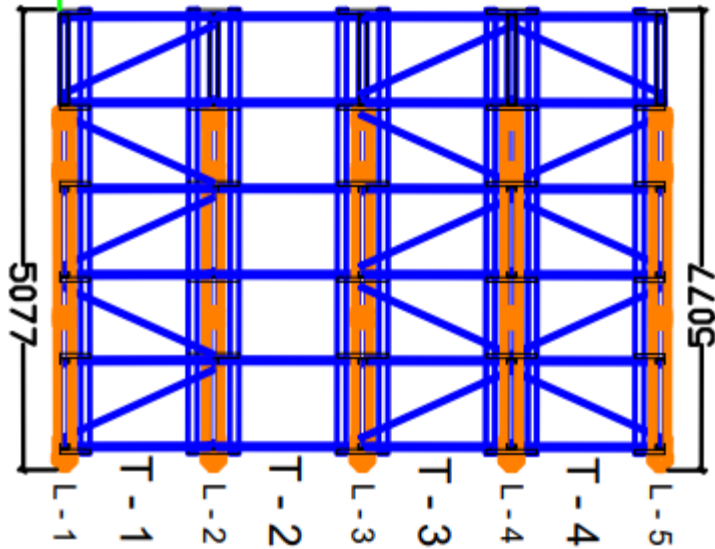
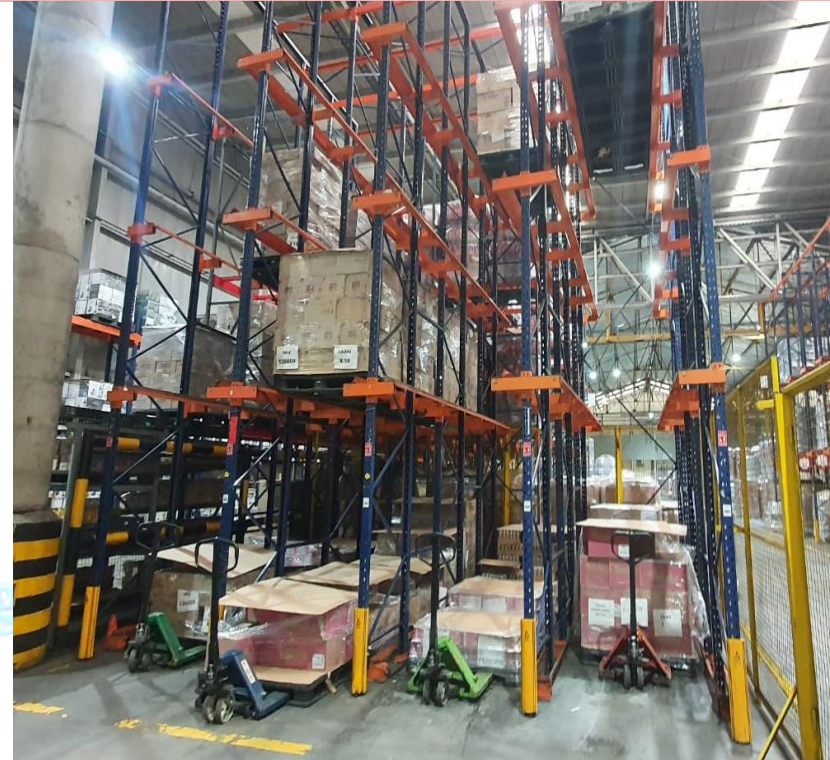
BLOQUE 9
DRIVE IN STOR
48 POSICIONES

<i>BLOQUE TIPO- MARCA</i>	9	% OPERACION %	CAUSAS DEL DETERIORO: GOLPE MONTACARGAS	TIPO DE RIESGO
<i>POSICIONES</i>	48			AMARILLO
<i>POSICIONES INHABILITADAS</i>
