DIAGNOSTICO DE MATENIMIENTO
OP 1556 GIRARDOT

**INFORME DE DIAGNOSTICO DE MANTENIMIENTO
COCA COLA FEMSA GIRARDOT**

En el presente informe se evidencian las actividades de diagnóstico realizado a la estantería del CEDI de Coca Cola FEMSA Girardot.

La actividad se realizó el día 5 de febrero de 2023

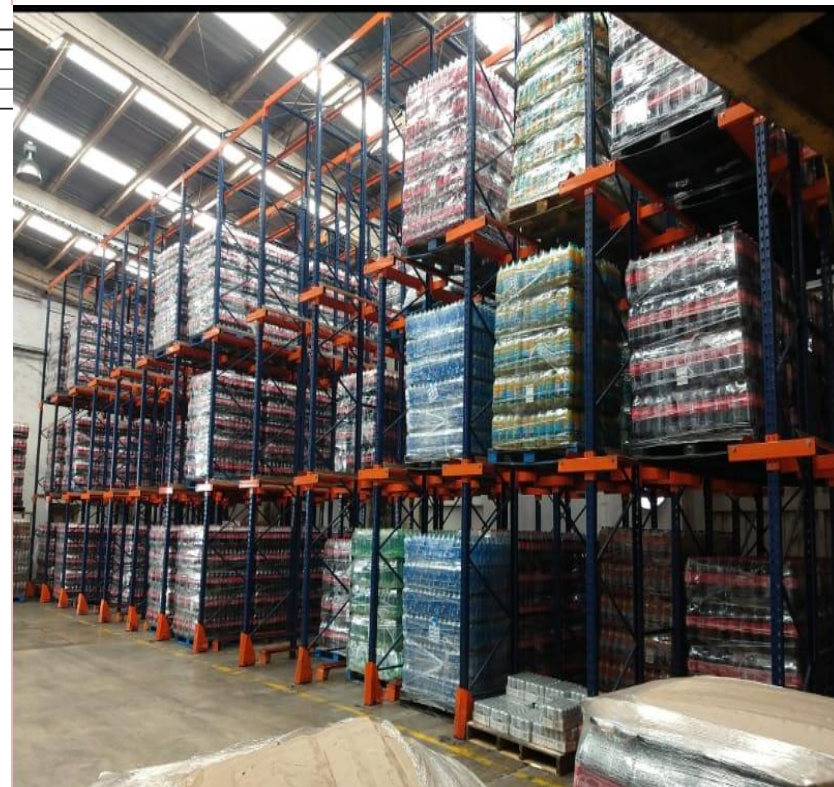
BLOQUE #1 DRIVE IN STOR

BLOQUE TIPO- MARCA	1 DRIVE IN STOR	% OPERACION 100%	CAUSAS DEL DETERIORO: GOLPE MONTACARGAS	TIPO DE RIESGO
POSICIONES	210			
POSICIONES INHABILITADAS	0

IT	POSICION	CANT	DESCRIPCION	FOTO ANTES	CAUSA DEL DETERIORO	ESPECIFICACIONES	FECHA INTERVENCION
1	L 1,3,4,5,6,13,14	10	OMEGAS

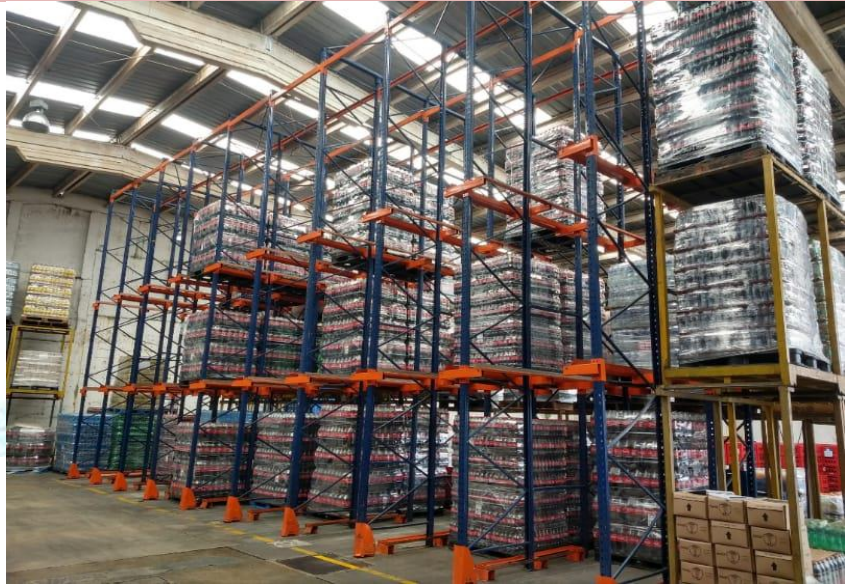
<p>BLOQUE #2 DRIVE IN STOR</p>

BLOQUE TIPO- MARCA	2 STORE	% OPERACION 100%	CAUSAS DEL DETERIORO: GOLPE MONTACARGAS	TIPO DE RIESGO
POSICIONES	168			
POSICIONES INHABILITADAS

IT	POSICION	CANT	DESCRIPCION	FOTO ANTES	CAUSA DEL DETERIORO	ESPECIFICACIONES	FECHA INTERVENCION
10	L 1,3,6,7,8,1 0	7	OMEGAS
