DIAGNOSTICO DE MATENIMIENTO
OP 1574 NEIVA

**INFORME DE DIAGNOSTICO DE MANTENIMIENTO
COCA COLA FEMSA NEIVA**

En el presente informe se evidencian las actividades de diagnóstico realizado a la estantería del CEDI de Coca Cola FEMSA Neiva.

La actividad se realizó el día 10 de febrero de 2023

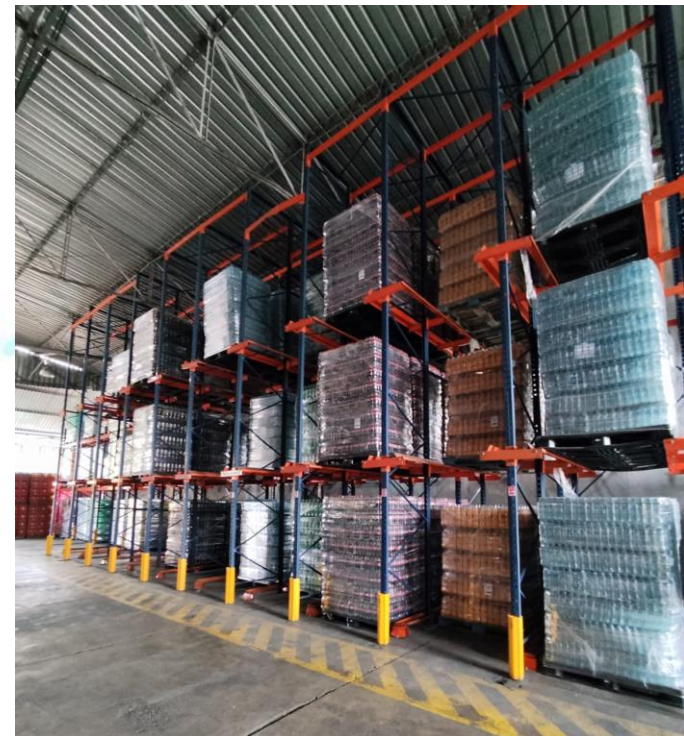
BLOQUE
DRIVE IN 1
90 POSICIONES

<i>BLOQUE</i>	1	% OPERACION 100%	CAUSAS DEL DETERIORO: GOLPE MONTACARGAS	TIPO DE RIESGO AMARILLO
<i>TIPO- MARCA</i>	DRIVE IN STOR			
<i>POSICIONES</i>	160			
<i>POSICIONES INHABILITADAS</i>	0

IT	POSICION	CANT	DESCRIPCION	FOTO ANTES	CAUSA DEL DETERIORO	ESPECIFICACIONES	FECHA INTERVENCION
1	L1	1	PUNTAL DAÑADO

GOLPE DE MONTACARGAS		
2	L2 POS A	1	CARTEL ENUMERACION INDIVIDUAL PUNTAL

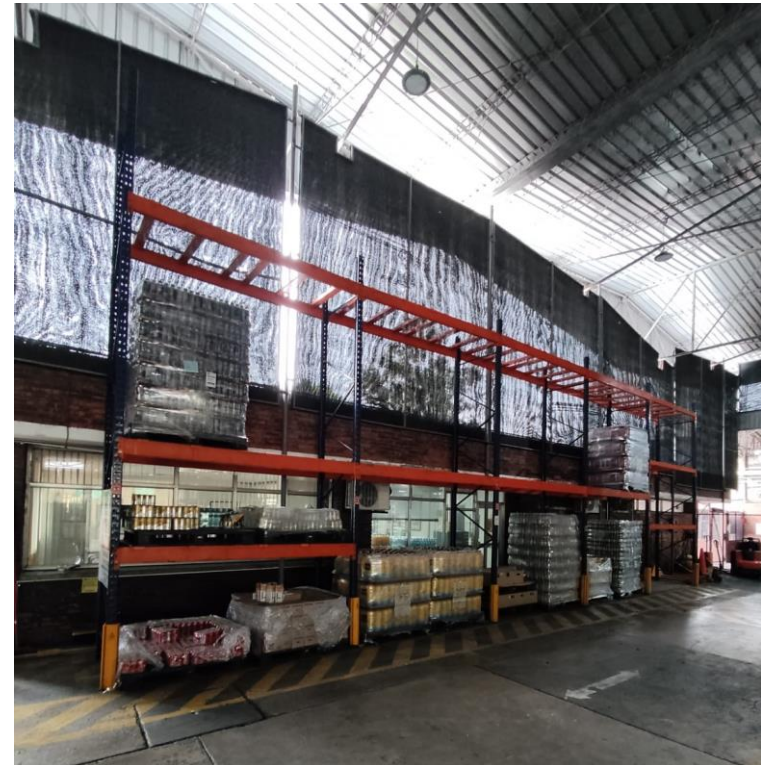
BLOQUE
SELECTIVO 1
30 POSICIONES

BLOQUE TIPO- MARCA	1 SELECTIVO STOR	% OPERACION 100%	CAUSAS DEL DETERIORO: GOLPE MONTACARGAS	TIPO DE RIESGO
POSICIONES	30			AMARILLO
POSICIONES INHABILITADAS	0

IT	POSICION	CANT	DESCRIPCION	FOTO ANTES	CAUSA DEL DETERIORO	ESPECIFICACIONES	FECHA INTERVENCION
1	C1	1	Fin de carrera sin anclaje

GOLPE DE MONTACARGAS		
2	L1, L6	2	FALTAN TOPES DE PISO	 	GOLPE DE MONTACARGAS	1050mm	
3	C1 N 2-4	4	VIGA

GOLPE DE MONTACARGAS	DESGASTE DE PINTURA

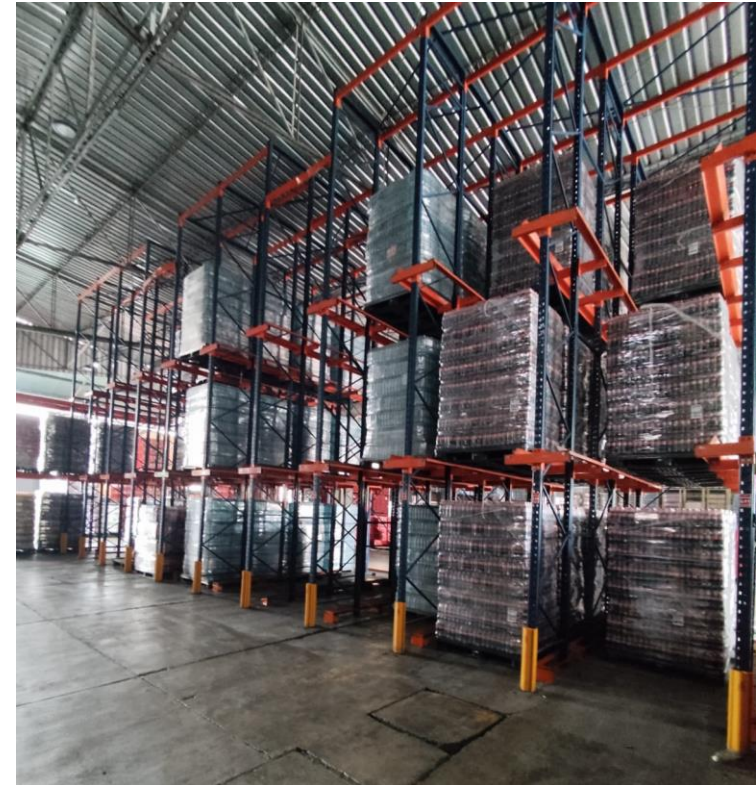
BLOQUE
DRIVE IN 2
120 POSICIONES

BLOQUE TIPO- MARCA	2 DRIVE IN STOR	% OPERACION 100%	CAUSAS DEL DETERIORO: GOLPE MONTACARGAS	TIPO DE RIESGO
POSICIONES	90			AMARILLO
POSICIONES INHABILITADAS	0

IT	POSICION	CANT	DESCRIPCION	FOTO ANTES	CAUSA DEL DETERIORO	ESPECIFICACIONES	FECHA INTERVENCION
1	L1, 9, 10	5 3	OMEGA Y RIEL DE OMEGA	 	GOLPE DE MONTACARGA	3300mm	
2	L4 POS A-C L1,5,10 POS F	6	PUNTAL	 	GOLPE DE MONTACARGAS		
3	L7,8,9 POS A-B L1,10,11 POS E-F	7	RIOSTRA	 	GOLPE DE MONTACARGAS	1090mm

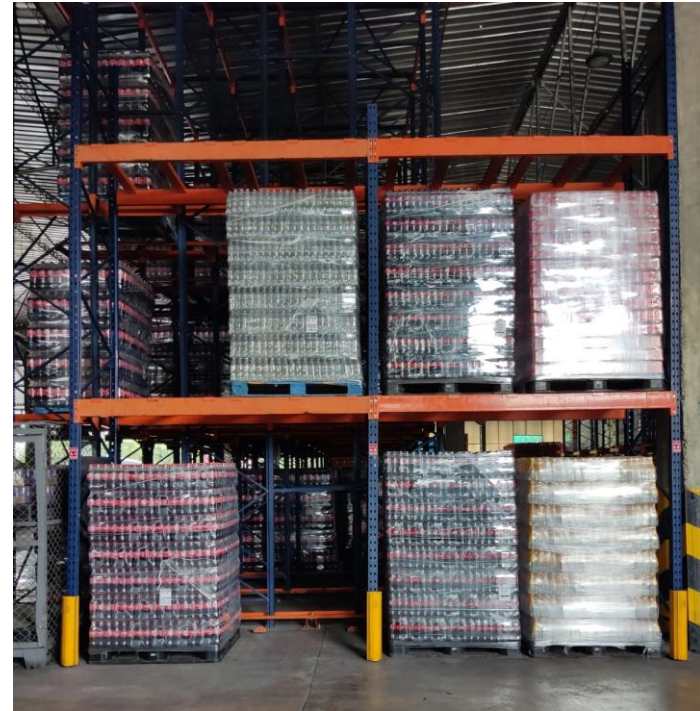
BLOQUE
SELECTIVO 2
12 POSICIONES

<i>BLOQUE TIPO- MARCA</i>	2 SELECTIVO STOR	% OPERACION 100%	CAUSAS DEL DETERIORO: GOLPE MONTACARGAS	TIPO DE RIESGO
<i>POSICIONES</i>	12			AMARILLO
<i>POSICIONES INHABILITADAS</i>	0

IT	POSICION	CANT	DESCRIPCION	FOTO ANTES	CAUSA DEL DETERIORO	ESPECIFICACIONES	FECHA INTERVENCION
1	L 2,3 POS A L1 POS B	3	PUNTAL	 	GOLPE DE MONTACARGAS		
2	L3 POS B L1 POS A	2	PUNTAL	 	GOLPE DE MONTACARGAS	ENDEREZAR	
3	C 3	5	FIN DE CARRERA	 	GOLPE DE MONTACARGAS

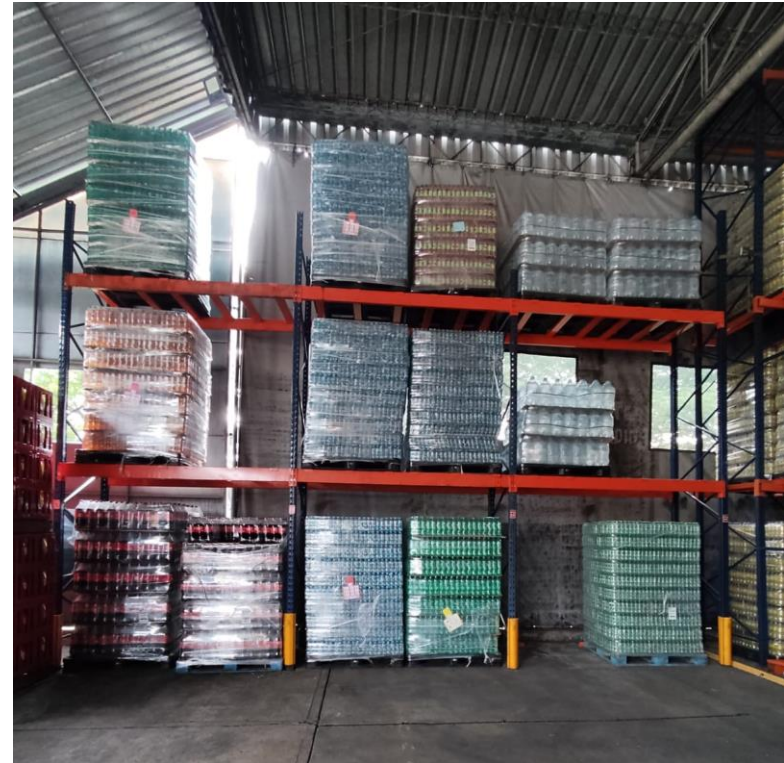
BLOQUE
SELECTIVO 3
18 POSICIONES

<i>BLOQUE TIPO- MARCA</i>	3 SELECTIVO STOR	% OPERACION 100%	CAUSAS DEL DETERIORO: GOLPE MONTACARGAS	TIPO DE RIESGO
<i>POSICIONES</i>	18			AMARILLO
<i>POSICIONES INHABILITADAS</i>	0

IT	POSICION	CANT	DESCRIPCION	FOTO ANTES	CAUSA DEL DETERIORO	ESPECIFICACIONES	FECHA INTERVENCION
1	L2 POS A	1	PUNTAL	 	OXIDACION Y GOLPE		
2	L3 POS A	1	PUNTAL	 	GOLPE DE MONTACARGAS

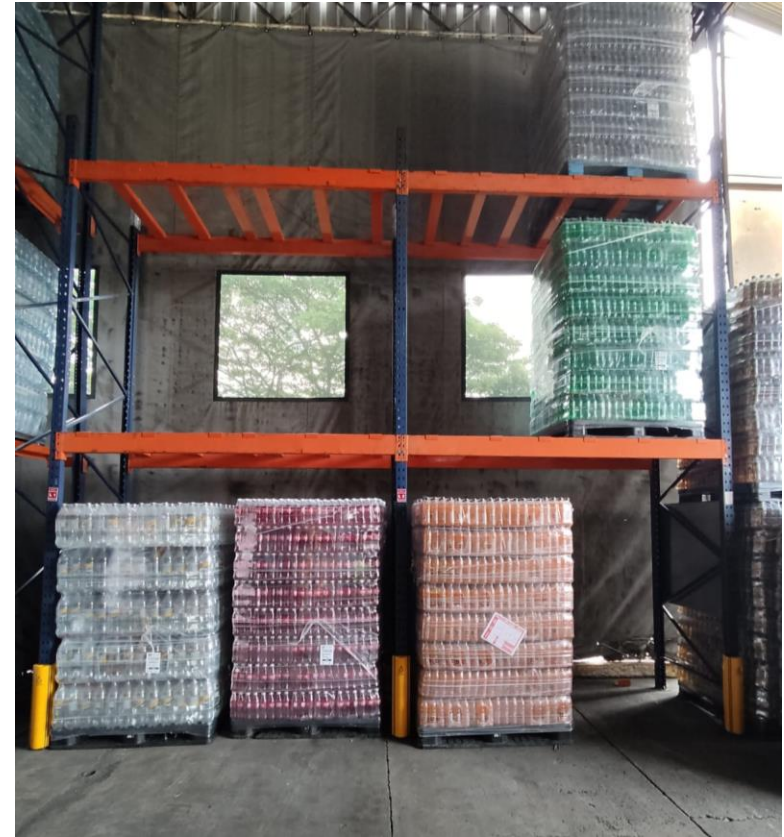
BLOQUE
SELECTIVO 4
12 POSICIONES

BLOQUE TIPO- MARCA	4	% OPERACION 100%	CAUSAS DEL DETERIORO: GOLPE MONTACARGAS	TIPO DE RIESGO AMARILLO
POSICIONES	12			
POSICIONES INHABILITADAS	0

IT	POSICION	CANT	DESCRIPCION	FOTO ANTES	CAUSA DEL DETERIORO	ESPECIFICACIONES	FECHA INTERVENCION
1	L3 POS A	1	PUNTAL
