DIAGNOSTICO DE MATENIMIENTO
OP 1562 CARTAGENA

**INFORME DE DIAGNOSTICO DE MANTENIMIENTO
COCA COLA FEMSA CARTAGENA**

En el presente informe se evidencian las actividades de diagnóstico realizado a la estantería del CEDI de Coca Cola FEMSA Cartagena.

La actividad se realizó el día 6 de febrero de 2024

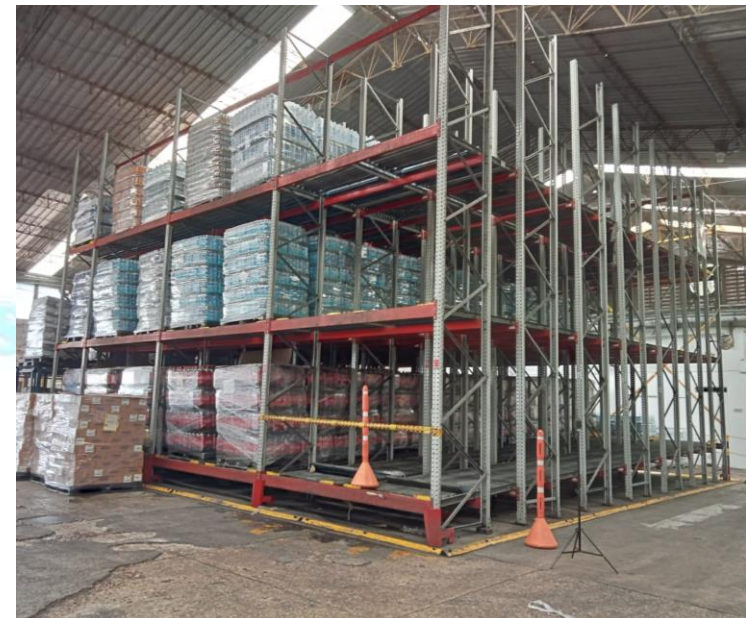
IT	POSICION	CANT	DESCRIPCION	FOTO ANTES	CAUSA DEL DETERIORO	ESPECIFICACIONES	FECHA INTERVENCION
	C7 N1, 2	2	Viga de inicio
