INFORME FINAL DE MANTENIMIENTO
OP 1712 PEREIRA - 2025

**INFORME MANTENIMIENTO PREVENTIVO CORRECTIVO
COCA COLA FEMSA PEREIRA**

LOCACIÓN	PEREIRA	POSICIONES INTERVENIDAS	72
ACTIVIDAD DESARROLLADA	MTTO CORRECTIVO CEDI PEREIRA		
NUMERO DE OP AMWELDING	1712	FECHA INICIO DE LABOR	16 SEP 2025
TIEMPO TOTAL DE LABOR	3 DIAS DE TRABAJO	FECHA FINALIZACION	20 SEP 2025

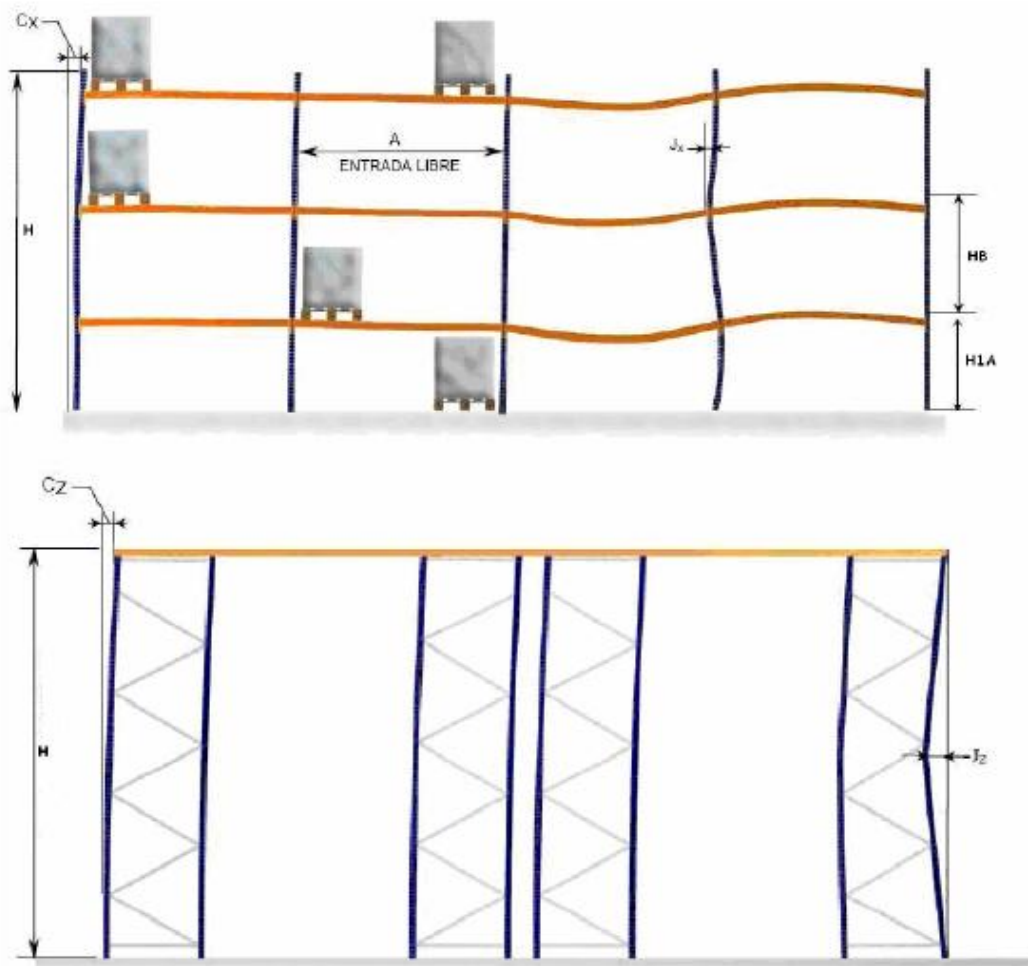
Figura 1. Gráfico de métricas del rack

A cada bloque se le realiza la medición de las desviaciones C_x y X_z como se muestra en el gráfico siguiente
