INFORME DE DIAGNOSTICO DE MANTENIMIENTO COCA COLA FEMSA TOCANCIPA

En el presente informe se evidencian las actividades de diagnóstico realizado a la estantería de la PLANTA de Coca Cola FEMSA TOCANCIPA.

La actividad se realizó el día 21 de enero de 2025

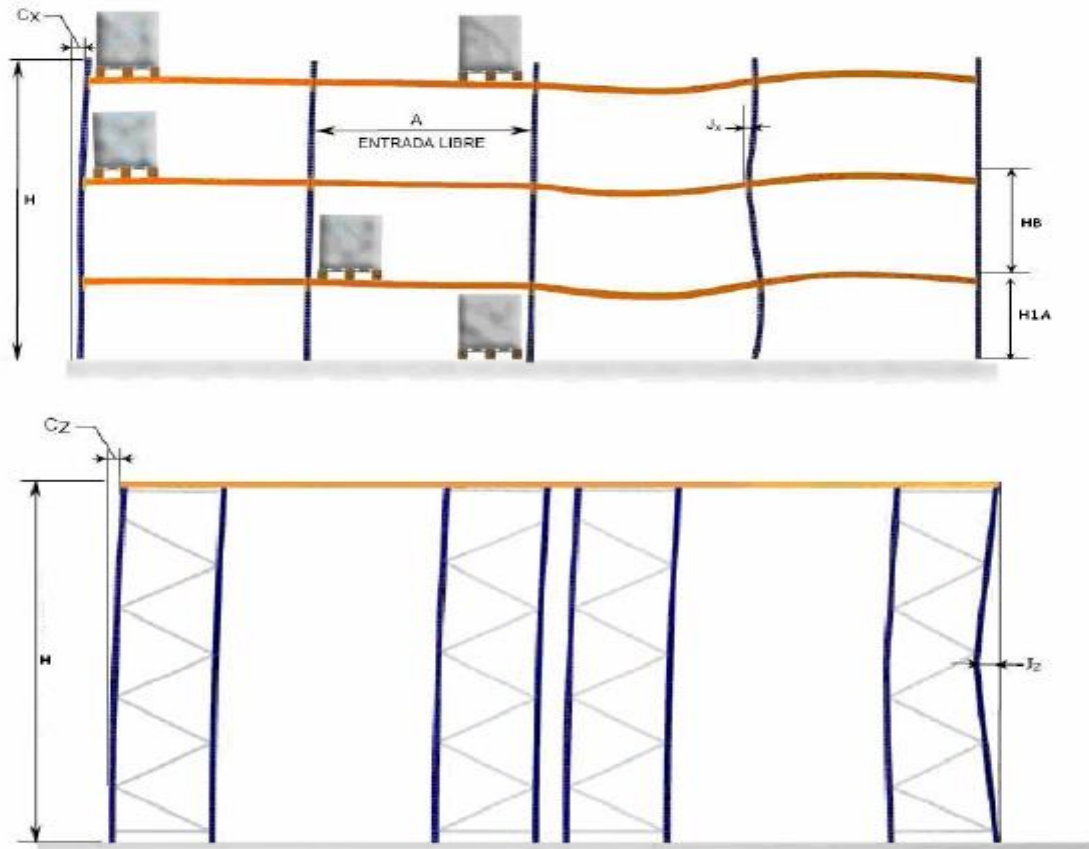
Figura 2. Gráfico de métricas del rack

A cada bloque se le realiza la medición de las desviaciones Cx y Xz como se muestra en el grafico siguiente

Cómo se evidencia en el presente informe, las estructuras de almacenamiento se encuentran en estado de alienación de acuerdo con el estándar.

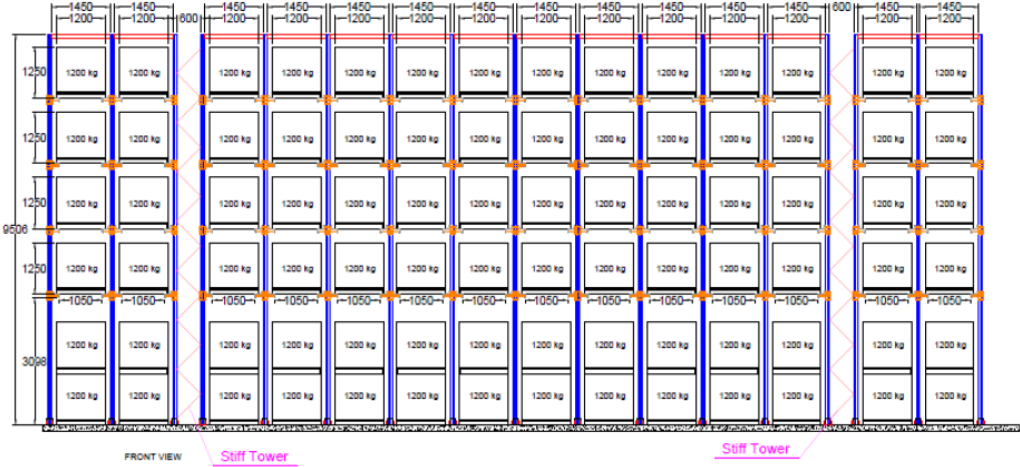
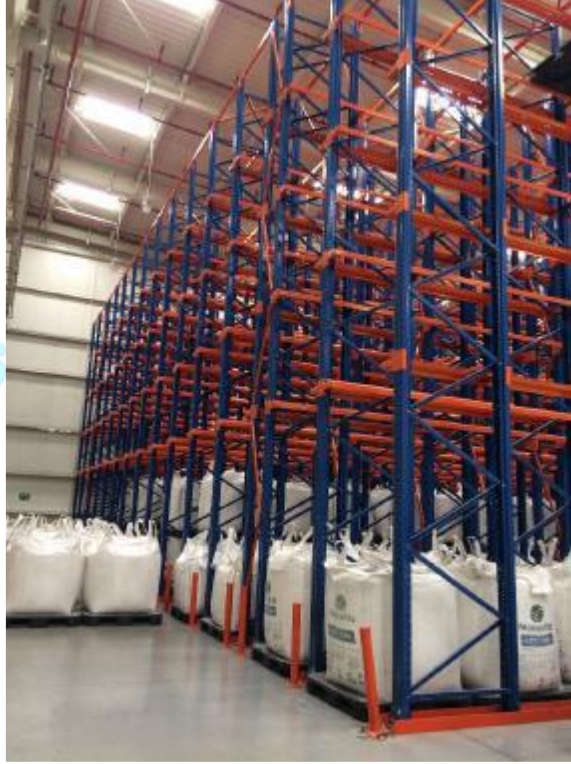
<i>BLOQUE</i> <i>TIPO- MARCA</i> 1 DRIVE IN		% OPERACION %	CAUSAS DEL DETERIORO: GOLPE MONTACARGAS	TIPO DE RIESGO AMARILLO
<i>POSICIONES</i>				
<i>POSICIONES INHABILITADAS</i>

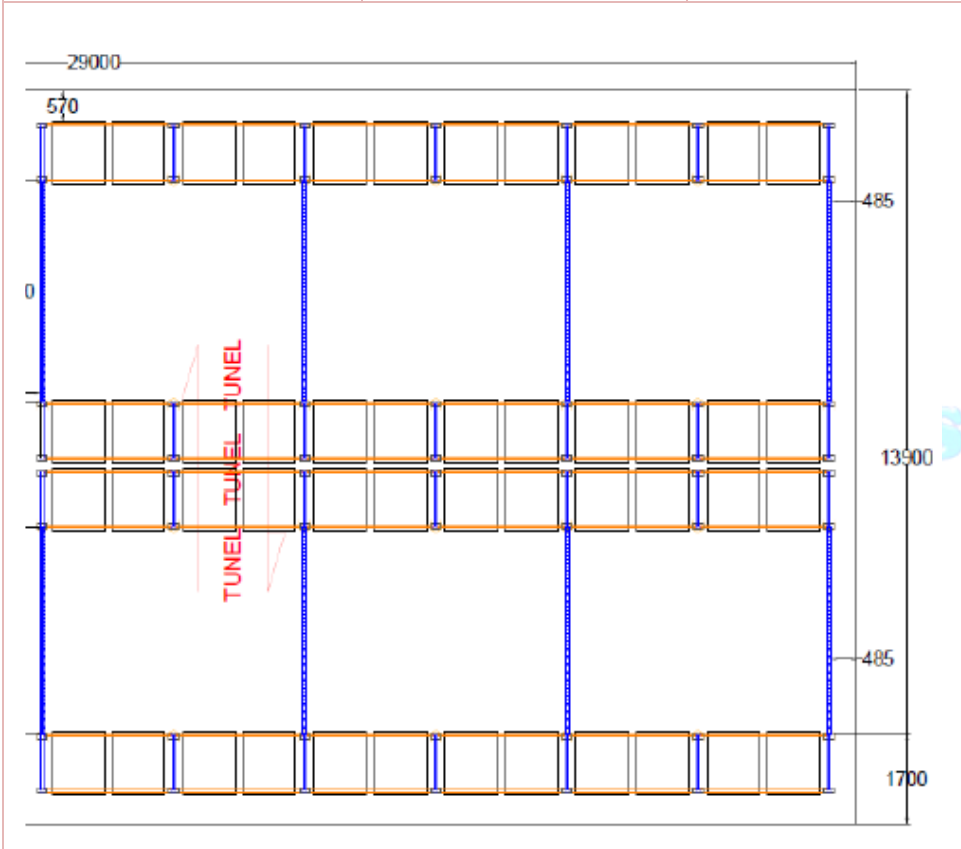
BLOQUE TIPO- MARCA	2, 3 SELECTIVOS	% OPERACION	CAUSAS DEL DETERIORO: Golpe Montacargas	TIPO DE RIESGO
POSICIONES		%		ROJO
POSICIONES INHABILITADAS

Bq 3 C5	2	VIGAS DE SOPORTE	 	GOLPE DE MONTACARGAS		
	Bq 2 C1 N1	1	VIGA DE SOPORTE	 	GOLPE DE MONTA CARGAS

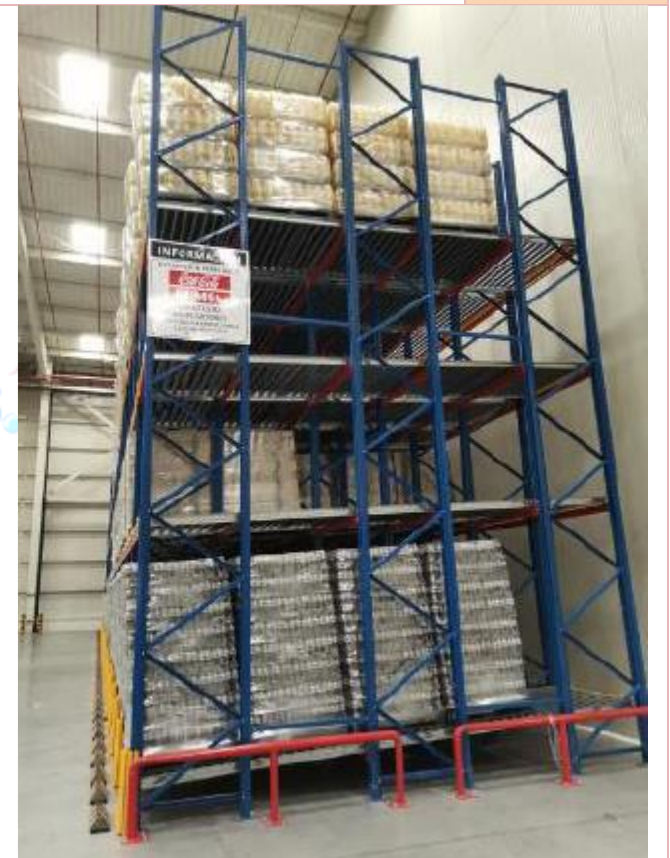
VISTA FRONTAL módulo típico

BLOQUE TIPO- MARCA	8 SELECTIVO	% OPERACION %	CAUSAS DEL DETERIORO: GOLPE MONTACARGAS	TIPO DE RIESGO
POSICIONES				AMARILLO
POSICIONES INHABILITADAS

IT	POSICION	CANT	DESCRIPCION	FOTO ANTES	CAUSA DEL DETERIORO	ESPEIFICACIONES	FECHA INTERVENCION
	C11, 22 N4 C23 N3	3	VIGAS DE SOPORTE	 	GOLPE DE MONTACARGAS

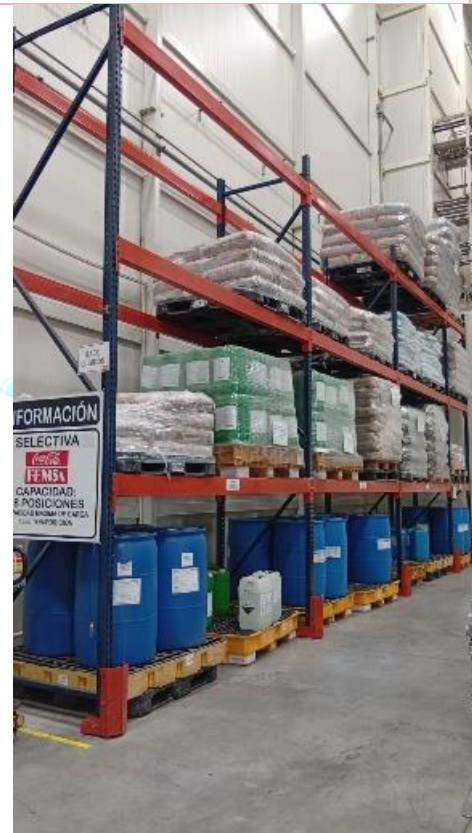
BLOQUE TIPO- MARCA	QUIMICOS SELECTIVO	% OPERACION %	CAUSAS DEL DETERIORO: GOLPE MONTACARGAS	TIPO DE RIESGO
POSICIONES				AMARILLO
POSICIONES INHABILITADAS

IT	POSICION	CANT	DESCRIPCION	FOTO ANTES	CAUSA DEL DETERIORO	ESPEIFICACIONES	FECHA INTERVENCION
	GENERAL	14	TOPE DE PISO	 	FALTAN TOPES DE PISO		
	L1 N1	1	RIOSTRA	 	GOLPE
