DIAGNOSTICO DE MATENIMIENTO  
BUCARAMANGA OP 1736

**INFORME DE DIAGNOSTICO DE MANTENIMIENTO**  
**COCA COLA FEMSA BUCARAMANGA**

En el presente informe se evidencian las actividades de diagnóstico realizado a las estanterías del CEDI de Coca Cola FEMSA Bucaramanga.

La actividad se realizó los días 27 y 28 DE ENERO DE 2026

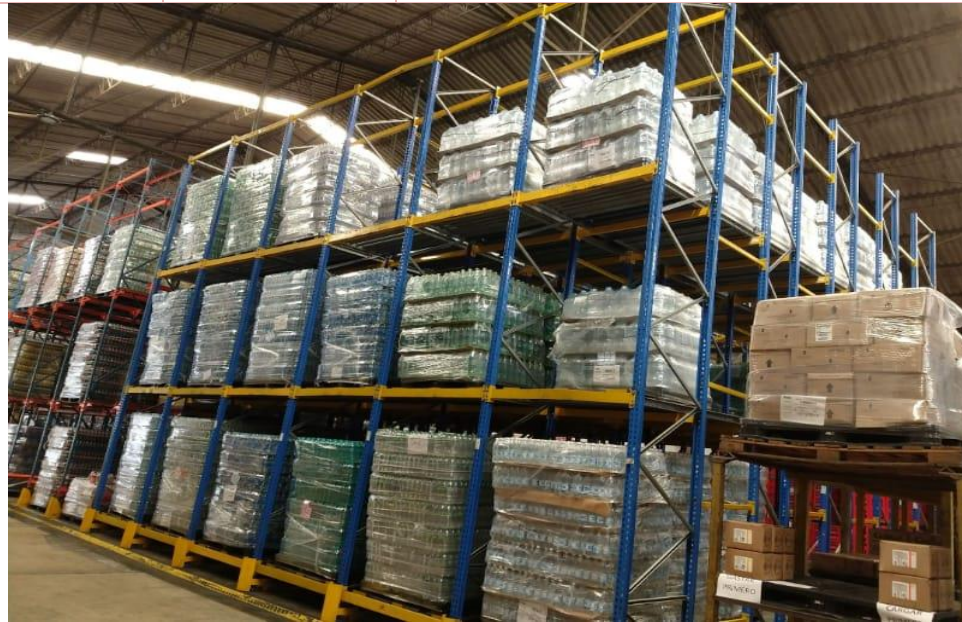
<i>BLOQUE</i>	<b>5</b>	<b>% OPERACION</b> <b>100%</b>	<b>CAUSAS DEL DETERIORO:</b> <b>TIEMPO</b>	<b>TIPO DE RIESGO</b>
<i>TIPO- MARCA</i>	<b>GONVARRI</b>			
<i>POSICIONES</i>	<b>144</b>			
<i>POSICIONES</i>	<b>0</b>			
<i>INHABILITADAS</i>

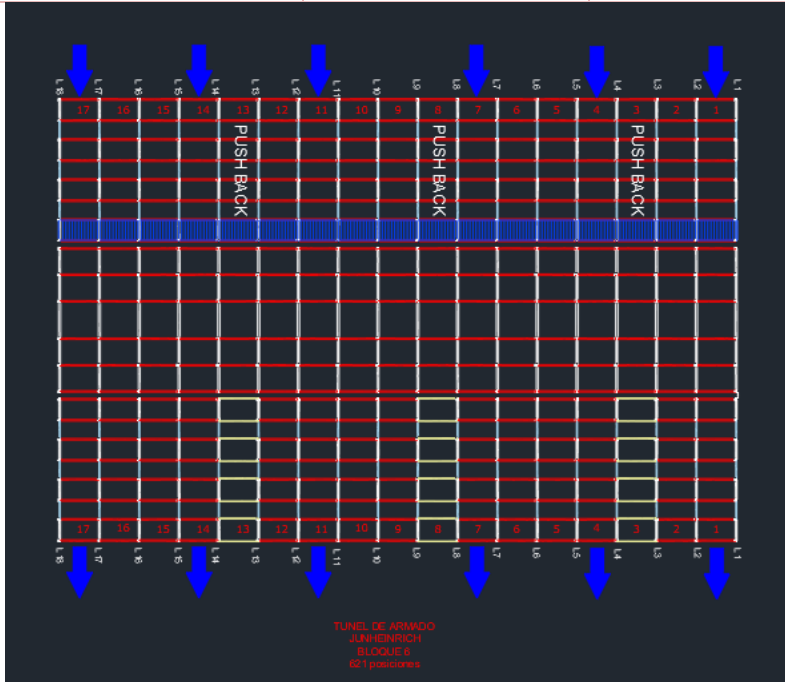
<p>TUNEL DE ARMADO JUNHENRICH BLOQUE 6 621 posiciones</p>

BLOQUE	6	% OPERACION	CAUSAS DEL DETERIORO:	TIPO DE RIESGO		
TIPO- MARCA	OPL				100%	TIEMPO
POSICIONES	611					
POSICIONES INHABILITADAS	0

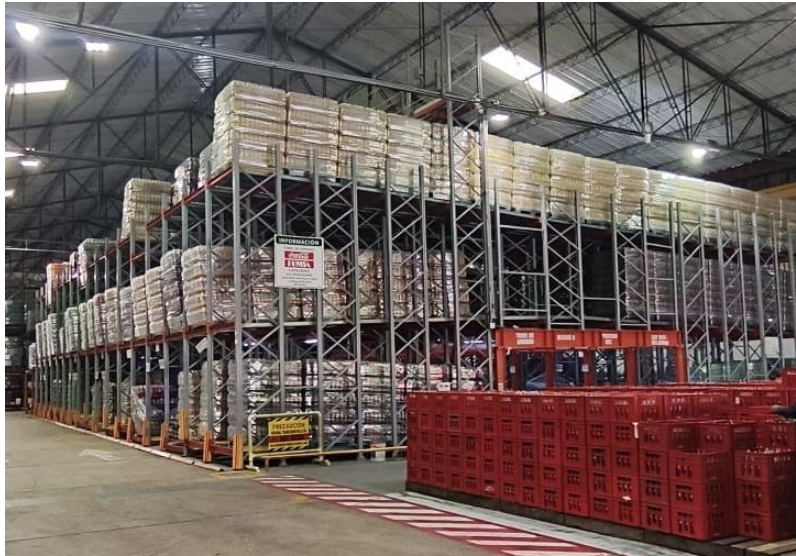
IT	POSICION	CANT	DESCRIPCION	FOTO ANTES	CAUSA DEL DETERIORO	DESPUES	FECHA INTERVENCION
	C15 N1 Zona C16 12 11 4 N1 ZonaB	6	VIGA DE INICIO 1510 mm
