DIAGNOSTICO DE MATENIMIENTO
OP 1557 MEDELLIN

INFORME DE DIAGNOSTICO DE MANTENIMIENTO COCA COLA FEMSA MEDELLIN

En el presente informe se evidencian las actividades de diagnóstico realizado a la PLANTA de Coca Cola FEMSA MEDELLIN.

La actividad se realizó el día 31 de enero de 2023

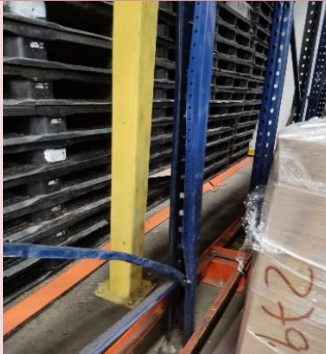
GOLPE MONTACARGAS		
11	L1 POS-B	1	PUNTAL

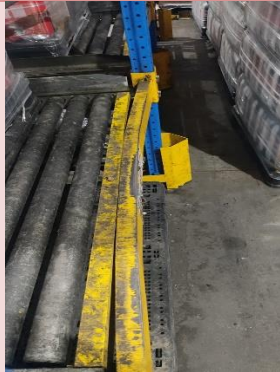
GOLPE MONTACARGAS		
20	C1 N3	1	VIGA DE INICIO

GOLPE MONTACARGAS

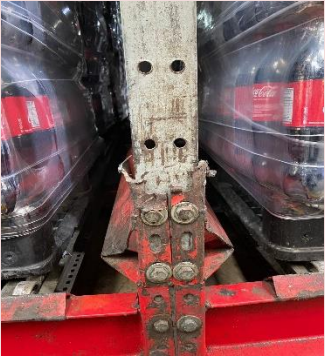
GOLPE MONTACARGA		
57	L2 N1 POS-A	1	CENTRALIZADOR

GOLPE MONTACARGA		
58	L2 N3 POS – A-B	1	RIOSTRA DIAGONAL

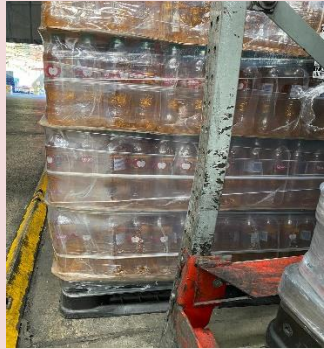
GOLPE MONTACARGA		
62	L2 POS-A	1	PUNTAL

GOLPE MONTACARGA
